การประเมินอัตราการกัดกร่อนของผิวเชื่อมพอกไส้ฟลักซ์เกรด X111-T5-K4 และ E71T-1CH8/T/9M-D

Corrosion Rate Assessment between X111-T5-K4 and E71T-1CH8/T/9M-D Flux Cored Wire

Keywords : Propeller Shaft; Corrosion Rate; Flux Core Wire

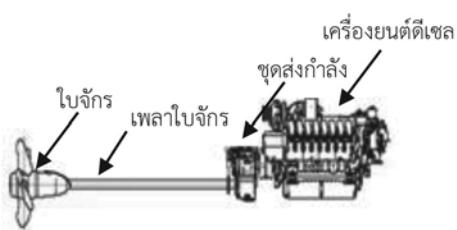
รูปที่ 1 ระบบส่งกำลังของเรือ

เพลาใบจักรเป็นชิ้นส่วนสำคัญในระบบส่งกำลังที่ทางกลของเรือ ทำหน้าที่ขับเคลื่อนเรือในทิศทางตามการบังคับควบคุมของผู้ขับ เพลาใบจักรทำงานสัมผัสกับน้ำทะเลทั้งทางตรงและทางอ้อมจึงถูกกัดกร่อนอยู่เสมอ การสึกหรอของเพลาเนื่องจากการกัดกร่อนของน้ำทะเลเมื่อผลต่อการทำงานของระบบส่งกำลังของเรือในรูปที่ 1 ระบบส่งกำลังที่ขาดประสิทธิภาพทำให้อัตราการสิ้นเปลืองน้ำมันต่อหนึ่งหน่วยระยะทางเพิ่มสูงขึ้น ส่งผลให้ต้นทุนการทำประมงเพิ่มขึ้นตามไปด้วย

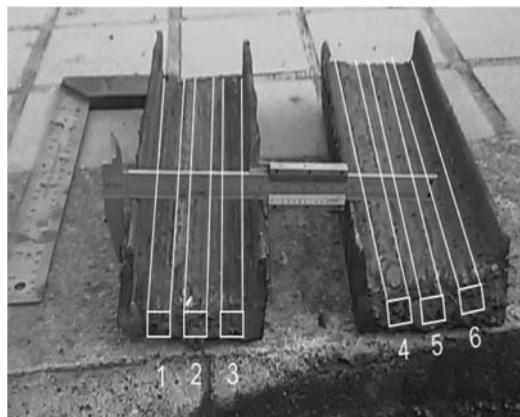
รูปที่ 2 ผิวเชื่อมพอกจากการรرمวิธีการเชื่อมแมกตัวโดยลวดเชื่อมไส้ฟลักซ์เกรด X111-T5-K4 และ E71T-1CH8/T/9M-D

ขั้นตอนที่สองใช้ลวดเชื่อมไส้ฟลักซ์เกรด X111-T5-K4 และเกรด E71T-1CH8/T/9M-D เชื่อมพอกในร่องเหล็ก C จนเนื้อเชื่อมสูง 20 มิลลิเมตร ดังแสดงในรูปที่ 2 โดยใช้พารามิเตอร์ควบคุมที่แสดงในตารางที่ 2 แต่ละขั้นของแนวเข็อมจะเชื่อมสลับพื้นปลา ให้เวลาเย็นตัวที่สม่ำเสมอและมีการเคาะแตกที่ปักคุณแนวเข็อมทุกครั้งก่อนเชื่อมแนวถัดไป จากนั้นระบุบริเวณผิวเชื่อมพอกที่จะตัดไปทำการศึกษา ดังแสดงในภาคตัดขวางรูปที่ 3

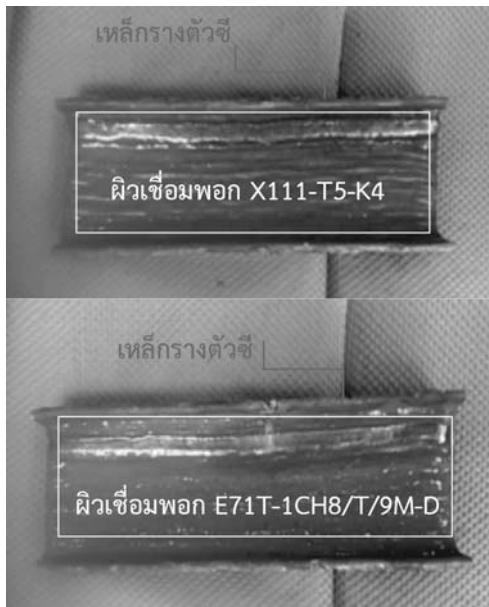
รูปที่ 3 ผิวเชื่อมพอกจากการรرمวิธีการเชื่อมแมกตัวโดยลวดเชื่อมไส้ฟลักซ์เกรด X111-T5-K4 และ E71T-1CH8/T/9M-D

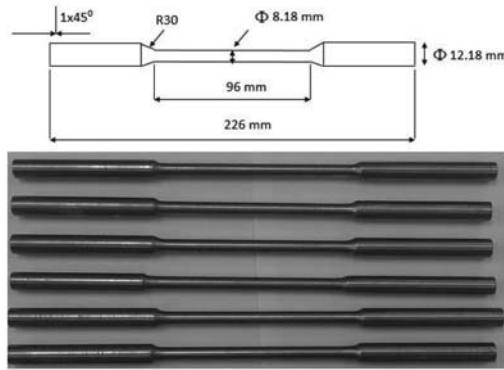
รูปที่ 4 ชิ้นงานทดสอบการกัดกร่อน

นำผ้าเชื่อมพอกที่ได้จากการม้วนการเชื่อมแมกนีติกาวดเชื่อมไส้ฟลักซ์เกรด X111-T5-K4 และเกรด E71T-1CH8/T9M-D มาตัดและใส่เป็นแท่งสี่เหลี่ยมขนาดกว้างคุณภาพ 12.5×226 มิลลิเมตร ขั้นตอนที่ 2 กัดปากหน้าชิ้นงานให้เรียบ ขั้นตอนที่สามนำไปกลึง CNC ให้ได้ชิ้นงานทดสอบขนาดเส้นผ่านศูนย์กลาง 12.18 มิลลิเมตร ยาว 226 มิลลิเมตร ปลายสองข้างตกบ่า 45 องศา 1 มิลลิเมตร โดยที่ระยะ 65 มิลลิเมตร วัดจากปลายสองข้างทำบ่าโดยรัศมี 30 มิลลิเมตร ดังแสดงในรูปที่ 4 โดยจะได้จำนวนชิ้นงานเนื้อเชื่อม ชนิดละ 3 ชิ้น รวมทั้งหมด 6 ชิ้น ชิ้นงานเหล่านี้จะถูกเตรียมผิวด้วยการขัดกระดาษทรายเบอร์ $80, 120, 180, 360, 600, 800$ และ $1,200$ ตามลำดับ ขั้นตอนสุดท้าย ทำความสะอาดโดยใช้คลื่นอัลตราโซนิกเป็นเวลา 5 นาที ตามมาตรฐาน ASTM G1-103 [8]

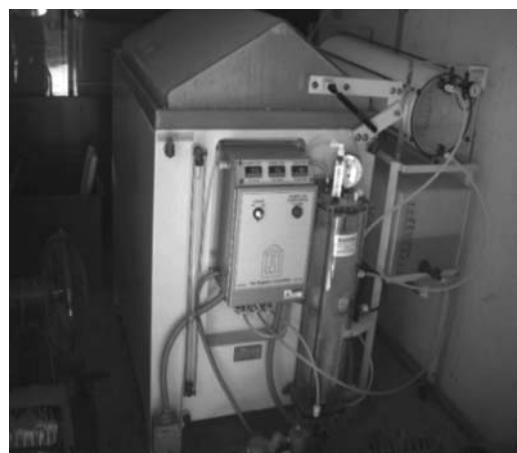
รูปที่ 5 เครื่องทดสอบการกัดกร่อนแบบหมอกเกลือ

นำชิ้นงานทดสอบที่เตรียมผิวแล้วทั้ง 6 ชิ้นไปทดสอบความต้านทานต่อการกัดกร่อนตามมาตรฐาน ASTM B 117 [9] ด้วยเครื่องทดสอบการกัดกร่อนแบบหมอกเกลือ The Singleton Corporation: SCCH21 ดังแสดงในรูปที่ 5 โดยใช้เงื่อนไขการทดสอบคือ ความ

เข้มข้นสารละลายน้ำ $5 \pm 0.5\%$ (w/w) ความเป็นกรดด่าง $6.5-7.2$ อุณหภูมิ chamber $34-36$ องศาเซลเซียส อุณหภูมิ Tower $46-49$ องศาเซลเซียส ความดันอากาศ $12-18$ ปอนด์ต่อตารางนิ้ว บริมาณหมอกเกลือ $1.0-2.0$ มิลลิลิตร/ชั่วโมง/ 80 ตารางเซนติเมตร ระยะเวลาในการทดสอบทั้งสิ้น 24 ชั่วโมง ชั้นน้ำหนัก 4 ช่วงเวลา คือ ก่อนทดสอบ ชั่วโมงที่ 4 ชั่วโมงที่ 8 และชั่วโมงที่ 24 ตามลำดับ ข้อมูลน้ำหนักสูญเสีย สามารถมาหาค่าอัตราการกัดกร่อนตามมาตรฐาน ASTM G1-90 [10] และจดบันทึกอย่างละเอียดสนิมแดงจากการตรวจพินิจด้วยตาเปล่า ชั่วโมงที่ 8 และชั่วโมงที่ 24 ของการทดสอบ เป็นข้อมูลประกอบจากนั้นขัดผิวสนิมล้างและชั้นน้ำหนักใหม่ ประมาณการความลึกของชิ้นสนิมและหาพื้นที่กัดกร่อนต่อหน่วยเวลาจากสมการหาพื้นที่ผิวทรงกระบอก

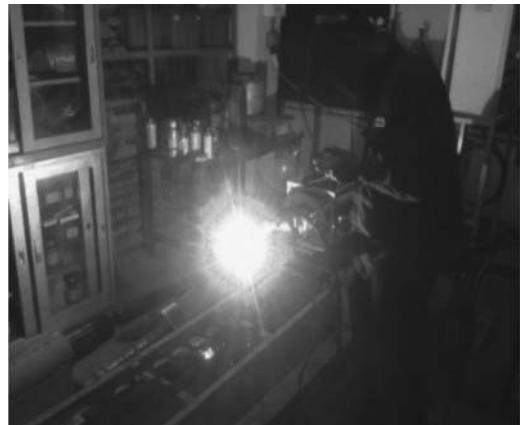
รูปที่ 6 การเชื่อมพอกผิวแข็งเพลาเหล็กกล้าผสมเกรด SCM 440 [11]

นำเพลาเหล็กกล้าผสมเกรด SCM 440 มาเชื่อมพอกผิวแข็งด้วย漉ดเชื่อมไส้ฟลักซ์เกรด X111-T5-K4 กับเกรด E71T-1CH8/T9M-D ดังแสดงในรูปที่ 6 [11] กลึงแต่งผิว จากนั้นนำไปใช้งานจริง ตรวจสอบตามผลการเกิดสนิมบริเวณรอยเชื่อมของเพลาดังแสดงในรูปที่ 7 ตรวจวัดและประเมินผล ใช้สมการ (1) คำนวนหา

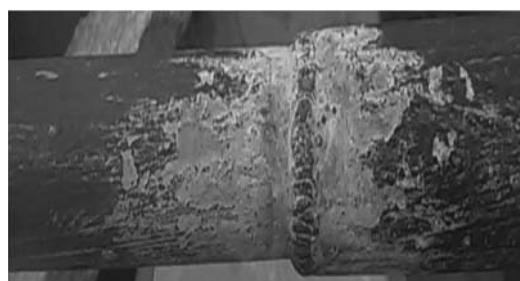
การกัดกร่อนของเพลาบริเวณรอยเชื่อมแสดงให้เห็นในรูปที่ 7

รูปที่ 7 การกัดกร่อนของเพลาบริเวณรอยเชื่อม

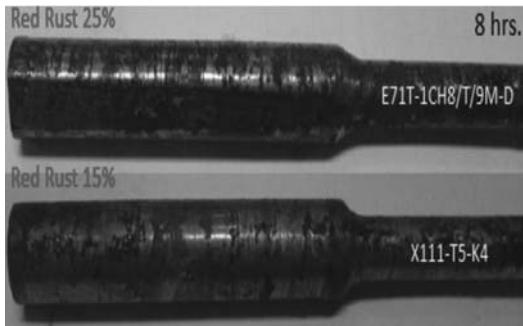
รูปที่ 8 ร้อยละการเกิดเหล็กออกไซด์ที่เวลา 8 ชั่วโมง

การตรวจพินิจพื้นที่ผิวนี้จากการเกิดสนิมแดงด้วยตาเปล่าเห็นความแตกต่างอย่างชัดเจนเป็นกลไกการกัดกร่อนสมมาตรเมื่อทั่วผิวน้ำ (Uniform Corrosion) ดังแสดงในรูปที่ 8 ที่เวลา 8 ชั่วโมง ผิวเชื่อมพอกไส้ฟลักซ์เกรด E71T-1CH8/T9M-D และผิวเชื่อมพอกไส้ฟลักซ์เกรด X111-T5-K4 มีร้อยละของค่าเฉลี่ย

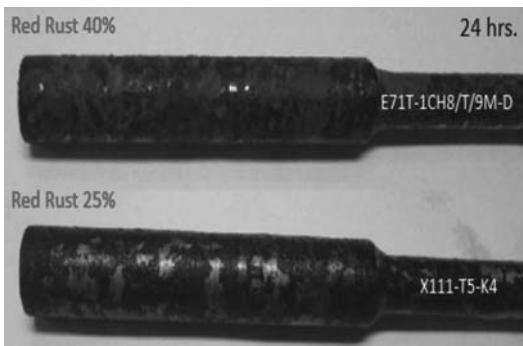
รูปที่ 9 ร้อยละการเกิดเหล็กออกไซด์ที่เวลา 24 ชั่วโมง

การเกิดสนิมแดงเท่ากับ 25 และ 15 ตามลำดับ และที่เวลา 24 ชั่วโมง ขั้นงานมีร้อยละของค่าเฉลี่ยการเกิดสนิมแดง 40 และ 25 ตามลำดับ ดังแสดงในรูปที่ 9 เมื่อใช้ข้อมูลกราฟแท่งในรูปที่ 10 พิจารณาประกอบสามารถหาตัวการกัดกร่อนของพื้นที่ผิวเทียบกับเวลาได้ ผิวเชื่อมพอกไส้ฟลักซ์เกรด X111-T5-K4 ให้อัตราการกัดกร่อน 0.21 ตารางมิลลิเมตรต่อชั่วโมง ผิวเชื่อมพอกไส้ฟลักซ์เกรด E71T-1CH8/T/9M-D ให้อัตราการกัดกร่อน 0.32 ตารางมิลลิเมตรต่อชั่วโมง ปริมาณน้ำหนักสูญเสียต่อหน่วยเวลาแสดงในรูปที่ 11 ผิวเชื่อมพอกไส้ฟลักซ์เกรด X111-T5-K4 ขั้นสนิมเล็กไม่เกินกว่า 4.8 มิลลิเมตร ปริมาตรสนิม 16.3 ลูกบาศก์เซนติเมตร ประเมินจากน้ำหนักสูญเสีย 32 กรัม ผิวเชื่อมพอกไส้ฟลักซ์เกรด E71T-1CH8/T/9M-D ขั้นสนิมเล็กไม่เกินกว่า 5.85 มิลลิเมตร ปริมาตรสนิม 24.2 ลูกบาศก์เซนติเมตร ประเมินจากน้ำหนักสูญเสีย 48 กรัม

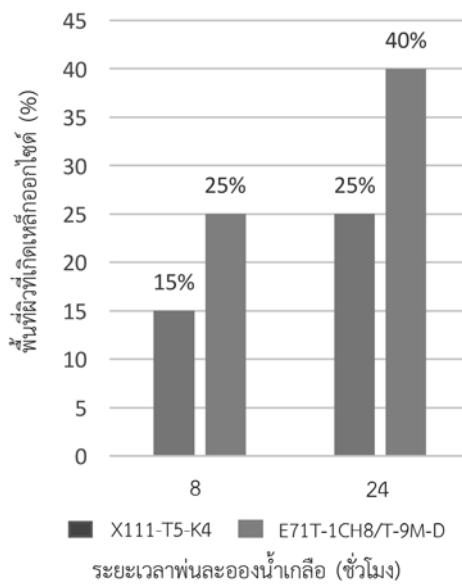
รูปที่ 10 เปรียบเทียบพื้นที่ผิวที่สูญเสียกับเวลาที่ใช้และชนิดของลวดเชื่อม

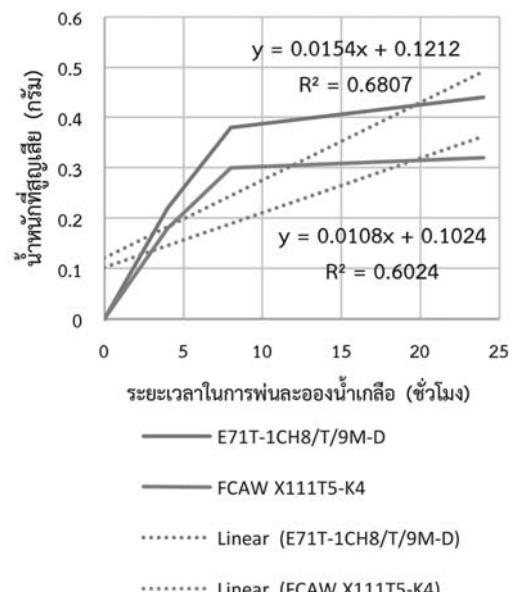
รูปที่ 11 เปรียบเทียบน้ำหนักที่สูญเสียกับเวลาที่ใช้และชนิดของลวดเชื่อม

กราฟรูปที่ 11 ให้ค่าความชื้อมันต์สำเนียงจากช่วงในการวิเคราะห์ทั้งว่าง ความแปรปรวนมีสูง ดังนั้น จึงแยกกราฟเป็นสองช่วงดังแสดงในรูปที่ 12 และ 13 เพื่อความแม่นยำในการวิเคราะห์

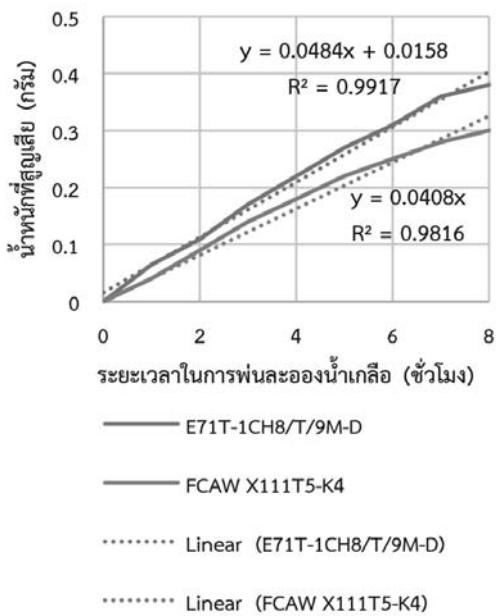
รูปที่ 12 เปรียบเทียบน้ำหนักที่สูญเสียกับเวลาที่ใช้ และชนิดของลวดเชื่อม ช่วงที่ 1

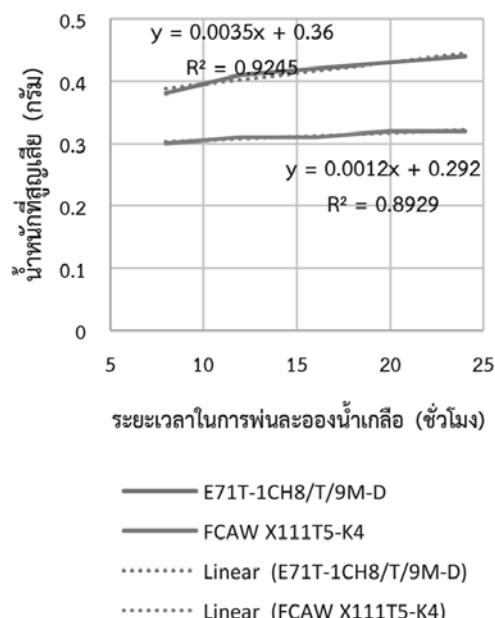
รูปที่ 13 เปรียบเทียบน้ำหนักที่สูญเสียกับเวลาที่ใช้ และชนิดของลวดเชื่อม ช่วงที่ 2

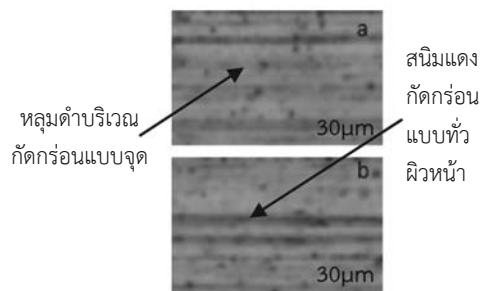
รูปที่ 14 โครงสร้างผิว X111-T5-K4 หลังขัดขั้นพิล์ม ที่เวลา a) 8 ชั่วโมง b) 24 ชั่วโมง

ความเข้ากันได้ของผิวเชื่อมพอกเพลาใบจักร กับวัสดุเพลาใบจักรเหล็กกล้าผสมเกรด SCM 440 เป็นอีกประเด็นหนึ่งที่ผู้วิจัยทำการศึกษาควบคู่มาโดยตลอด ทั้งโครงสร้างมหภาคและโครงสร้างจุลภาค [12] โครงสร้างขั้นผิว X111-T5-K4 ชั่วโมงที่ 8 และชั่วโมงที่ 24 ที่ขั้นพิล์มถูกขัดออกไปแสดงในรูปที่ 14 โครงสร้างขั้นผิว E71T-1CH8/T/9M-D ชั่วโมงที่ 8 และชั่วโมงที่ 24 ที่ขั้นพิล์มถูกขัดออกไปแสดงในรูปที่ 15 การกัดกร่อนของผิวเชื่อมพอก E71T-1CH8/T/9M-D เท็นขอบเกรนบางบริเวณ แต่บริเวณที่เห็นปรากฏเด่นชัด เป็นการกัดกร่อนสม่ำเสมอทั่วทั้งผิวหน้า เกิดเหล็กออกไซด์เห็นเป็นสนิมแดง และพบการกัดกร่อนแบบจุดปริมาณมาก แต่การกัดกร่อนของ X111-T5-K4 เท็นขอบเกรนไม่ชัดเจน เนื่องจากเกรด X111-T5-K4 มีส่วนผสมของโคโรเมียม นิกเกิล และ โมลิบดินั่มที่มาก กว่าจีวิมิลลิลต่อความแข็งของโครงสร้างและมีผลต่อ อัตราการลดลงของการกัดกร่อน [13] ทั้งแบบสม่ำเสมอ ทั่วผิวหน้าและแบบจุด สมบัติเชิงกลของผิวเชื่อมพอก เป็นข้อมูลสนับสนุนการเลือกใช้ผิวเชื่อมพอกด้วย ลวดเชื่อมเกรด X111-T5-K4 ได้เป็นอย่างดี เนื่องจาก ความแข็งและความแข็งแรงล้ำของผิวเชื่อมพอก ใกล้เคียงเนื้อโลหะเดิมดังแสดงในตารางที่ 4

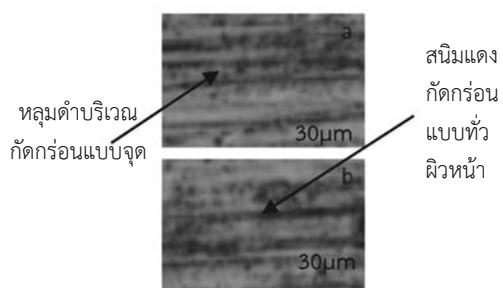
รูปที่ 15 โครงสร้างผิว E71T-1CH8/T/9M-D หลังขัด ขั้นพิล์มที่เวลา a) 8 ชั่วโมง b) 24 ชั่วโมง
